Ostportal Gmünder Einhorn-Tunnel

Beschreibung

Der Gmünder Einhorn-Tunnel in Schwäbisch Gmünd ist Teil des Neubaus der Bundesstraße B 29 zwischen Aalen und Stuttgart und wird im Gegenverkehr befahren.

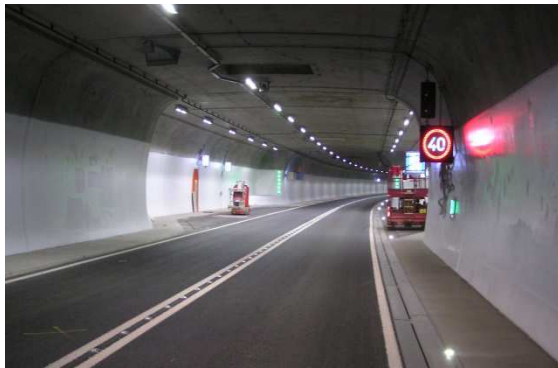
Pannenbucht Gmünder Einhorn-Tunnel

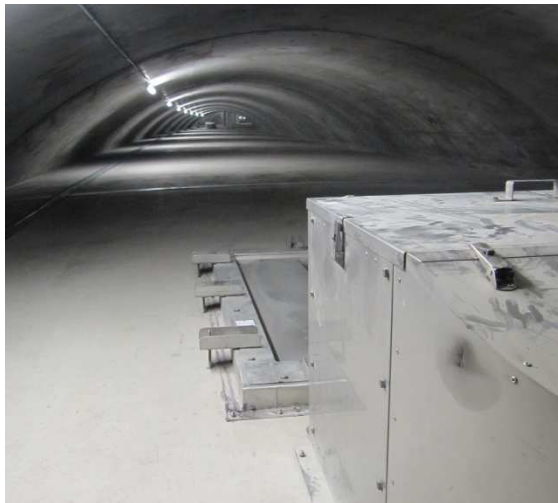
Rauchabzugsklappe in der Kalotte

Im Brandfall werden die Axialventilatoren der Abluftzentrale für die Rauchabsaugung aktiviert. Es werden fünf Rauchabzugsklappen direkt über dem Brandort geöffnet und die Rauchabsaugung eingeschaltet. Die Belüftung des Rettungsstollens und der Nottreppenhäuser erfolgt mit Überdruckbelüftungssystemen.

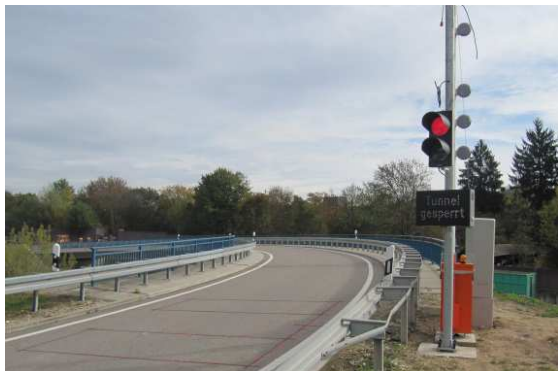
Schrankenanlage im westlichen Vorfeld
